No. 27 セントルフォームの不具合点検-2

〇〇Pu発電所工事記録 不5

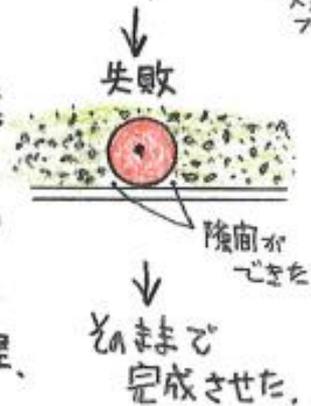
G. バイブレータが自由に使えなかった失敗

- *-1 作業人が巻き厚の中へ入れたから
- *-2 鉄筋スタップ周りが壁になった
- *-3 圧入打設段階での鉄筋ウラへの打ち込みができなかった。
- *-4 壁バイブレータが役立たなかった。コンクリート1mでは振動伝達は無理。
